ПАСПОРТ
доступности для инвалидов объекта и предоставляемых на нем услуг в сфере образования (далее - услуги)

АКТ № 2

обследования общежития № 1 по его доступности для инвалидов и других маломобильных групп

«23» марта 2026 г.

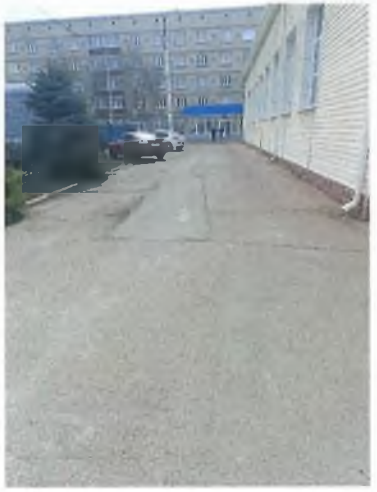
1.2	Путь (пути) движения на территории	да		Фото 2  Фото 3 	Замечаний нет	К К
